Prezentarea bunului subiect

Marca	DAF
Descriere comerciala	DAF
Numar de identificare	XLRAEL2700L434884
Categoria	AUTOUTILITARĂ N3
Caroseria	BA10 basculantă
Putere	310 CP
Cilindree	6700 CMC
Combustibil	MOTORINA
Tractiune	SPATE
Cutie de viteze	MECANICA
Culoare	ALB
Numar de înmatriculare	CT-30-CLT
Km parcursi la data inspectiei	~50.000
An fabricatie	2014
Dotari	Standard
Număr inventar	8
Achizitionat la data de	10.11.2014
Pret achizitie	301.267,20/ ~68.000euro
Amortizare financiară	100 %
Data ultimei inspectii tehnice	20.02.2024

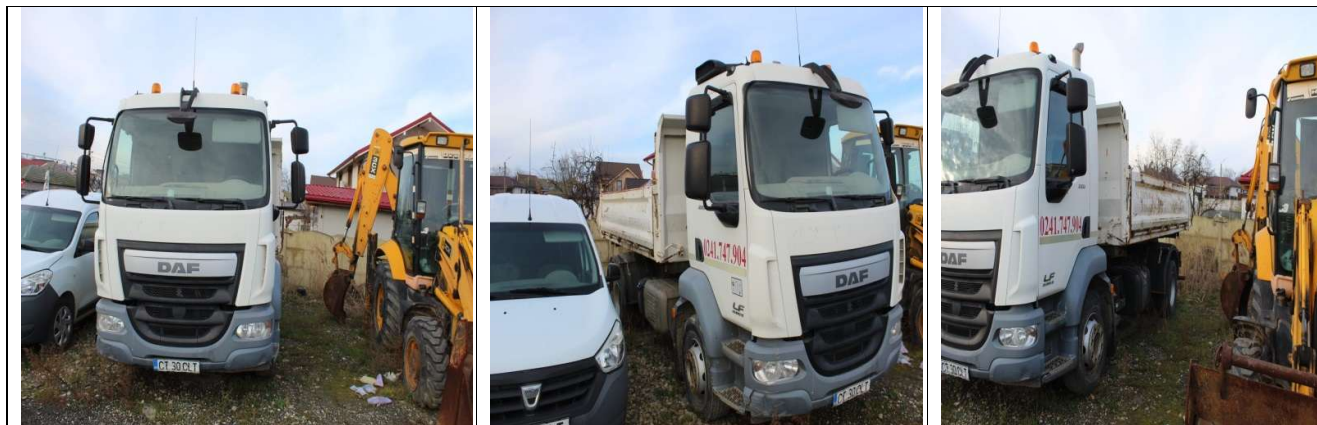
Stare tehnica: satisfăcătoare

Caroserie: prezintă multiple zone de rugină

Interior : prezintă elemente uzate datorate utilizării intensive

Motor : nu s-a putut efectua proba de functionare datorită lipsei bateriei

Necesită: înlocuire anvelope, acumulator, reparatii la motor si la sistemul hidraulic, lucrări de îndepărtare a ruginii si vopsitorii la benă
