*Prezentarea bunului subiect*

Marca	DAF
Descriere comerciala	DAF
Numar de identificare	XLRAEL2700L436304
Categoria	AUTOVEHICUL SPECIAL N3
Caroseria	SG99 alte activități
Putere	310 CP
Cilindree	6700 CMC
Combustibil	MOTORINA
Tractiune	SPATE
Cutie de viteze	MANUALĂ
Culoare	ALB
Numar de înmatriculare	CT-14-CLT
Km parcursi la data inspectiei	~50.000
An fabricatie	2014
Clasa de poluare	E5
Dotari	Standard
Număr inventar	7
Achizitionat la data de	17.10.2014
Pret achizitie	640.900 lei/ ~144.970 euro
Amortizare financiară	100 %
Data ultimei inspectii tehnice	01.07.2020

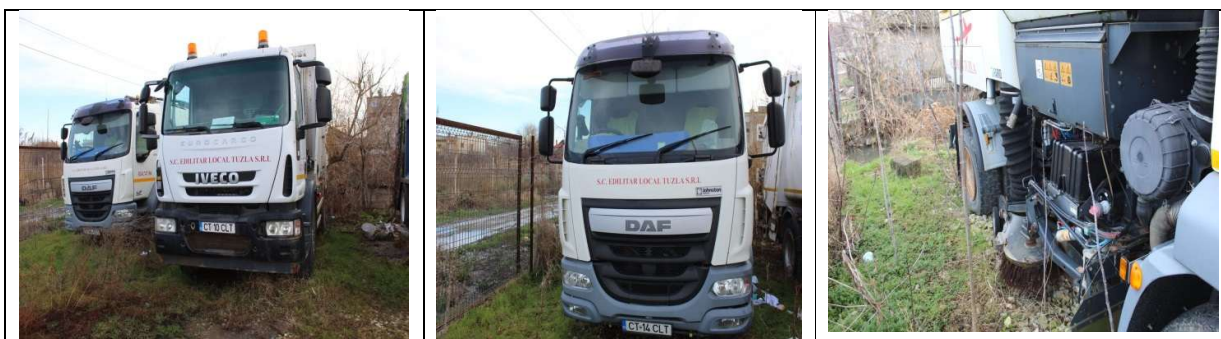
Stare tehnica: satisfăcătoare

Caroserie: prezintă multiple zone de rugină

Interior : prezintă elemente uzate datorate utilizării intensive

Motor : nu s-a putut efectua proba de functionare datorită lipsei bateriei

Autovehiculul a fost utilizat intens pentru realizarea obiectivelor proprietarului.

Necesită: înlocuire anvelope, acumulator, reparatii la motor si la sistemul hidraulic, lucrări de îndepărtare a ruginii si vopsitorii la benă
